**สถานการณ์สมมติที่ ๑ (๑๐ นาที)**

วันที่ ๒๙ ธันวาคม ๒๕๖๑ เวลา ๐๗.๓๐ น. ทีมตระหนักรู้สถานการณ์ (SAT) สสอ.น้ำโสม ได้รับแจ้งข่าวโรงพยาบาลน้ำโสม ทางโทรศัพท์ว่า เมื่อเวลา ๐๗.๑๕ น. ของวันเดียวกันได้เกิดอุบัติเหตุ รถพ่วงตกเหว มีผู้เสียชีวิต ๑ ราย บาดเจ็บ ๑ ราย

#### ผลการสอบสวน

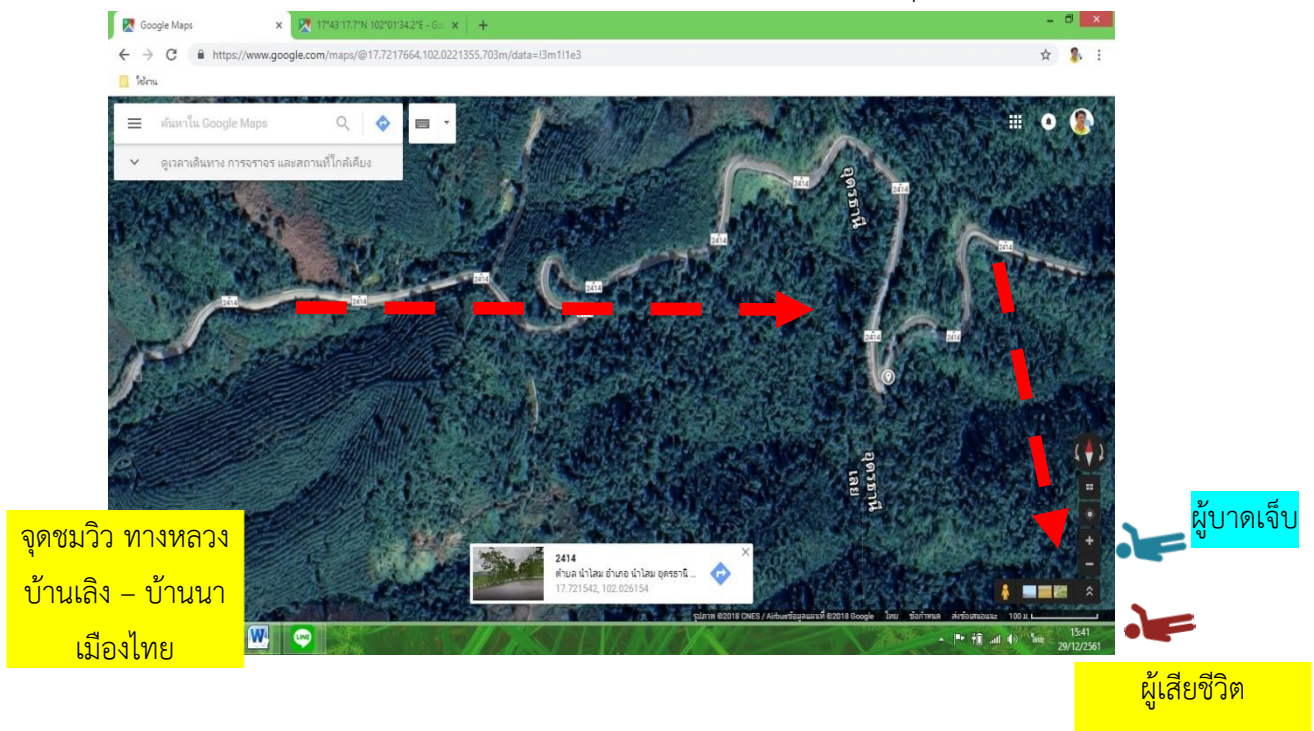
**แผนผังที่ 1** แสดงแผนที่ระยะทาง/แสดงผังที่นั่ง/แสดงภาพจำลองสถานที่เกิดเหตุ

ประกอบกับพื้นถนนเป็นทางโค้งลง จึงมีความชันมากการหักเลี้ยวทำได้ลำบากจึงแหกโค้งลงข้างทาง มีรอยเบรกเป็นทางยาวสีดำ ขนที่กั้นไหล่ทาง ตกลงเบื้องล่าง ลักษณะเป็นเหวลึก ผู้บาดเจ็บและผู้เสียชีวิตไม่ขาดเข็มขัดนิรภัย จึงกระเด็นออกจากตัวรถ (ดังแผนภาพการเกิดอุบัติเหตุ)
